**Spett.le Comune di LOCANA**

**OGGETTO: VERBALE DI SOPRALLUOGO – SCOGLIERA SUL TORRENTE ORCO IN  
LOC. CUSSALMA IN SEGUITO ALL'EVENTO DEL 29 GIUGNO 2024**

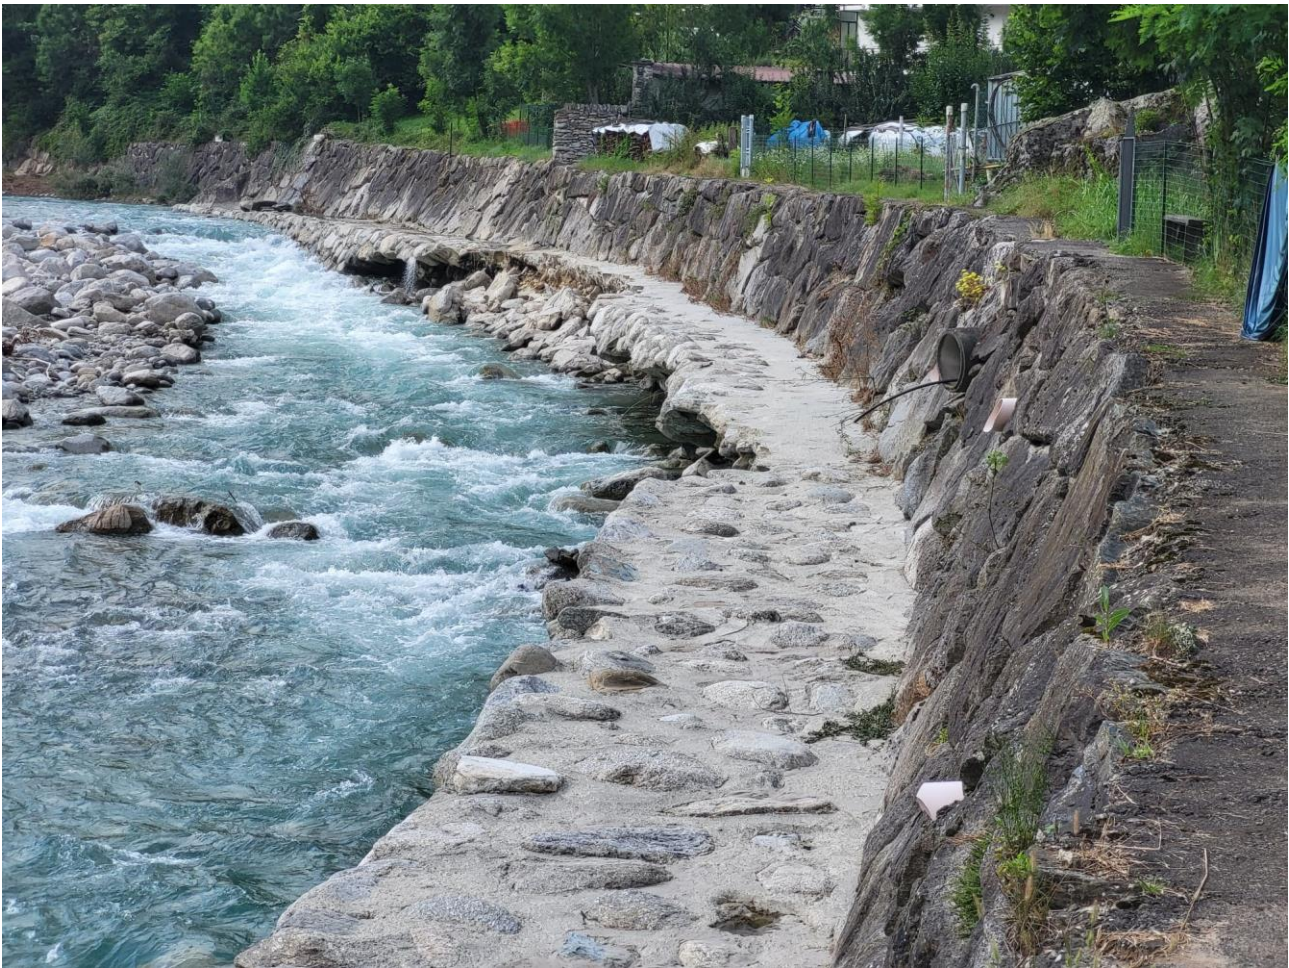
Si è potuto constatare come nel T. Orco sia in corso un marcato processo di erosione del fondo alveo proprio in sponda sinistra in fregio alla scogliera. I livelli adesso in alveo consentono di notare come il processo erosivo sia ancora più marcato rispetto all'evento dell'ottobre 2020.

Si riscontra l'asportazione di buona parte della sottomurazione e la necessità della sistemazione definitiva con opere trasversali e/o pennelli (repellenti).

Foto 1 – Particolare della sottomurazione danneggiata

Nell'immediato si consiglia di tombare la parte in oggetto svuotata dalla corrente con materiale presente in alveo di pezzatura grossolana e la movimentazione del cumulo in centro alveo a protezione della sponda sinistra e per incanalare quanto più possibile il t. Orco nell'alveo centrale.

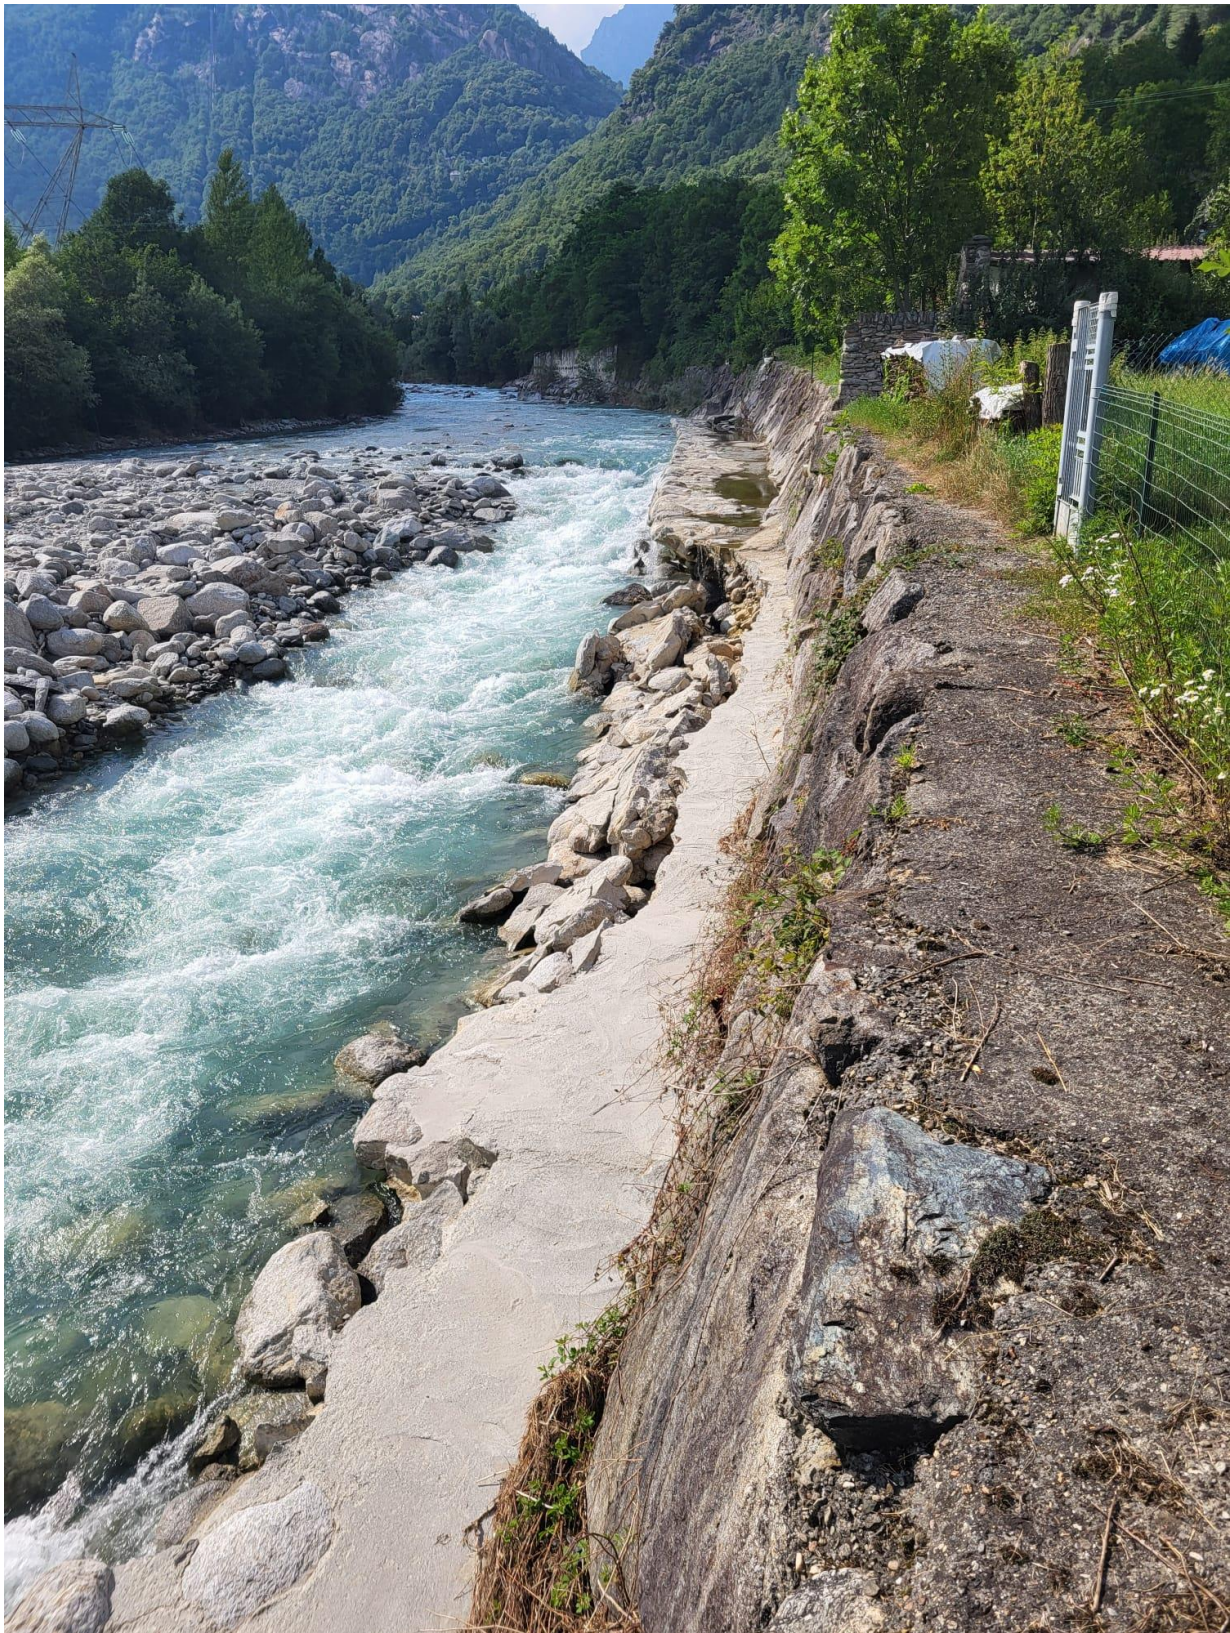
Foto 2 – Vista generale della sottomurazione
